**État de la baie  
Études de la qualité de l'eau :  
Concentrations d'*E. coli* dans le bassin  
versant de la baie de Shediac  
2000-2017**

Rémi Donelle  
Association du bassin versant de la  
baie de Shediac

Novembre 2017

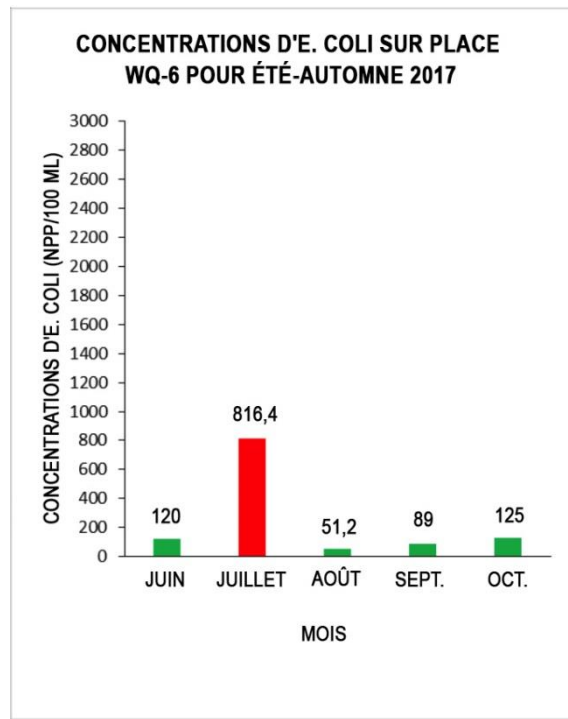
L'emplacement 5 se trouve dans un petit ruisseau qui se termine dans un secteur résidentiel, mais qui draine principalement un secteur forestier. La concentration d'*E. coli* y est demeurée faible en 2017.

L'emplacement 6 capture l'eau de ruissellement provenant d'un ruisseau qui traverse des terres agricoles ainsi que l'eau de ruissellement de certains fossés. L'échantillon prélevé en juillet présentait des concentrations élevées d'*E. coli*, mais les valeurs des échantillons prélevés les autres mois étaient faibles.

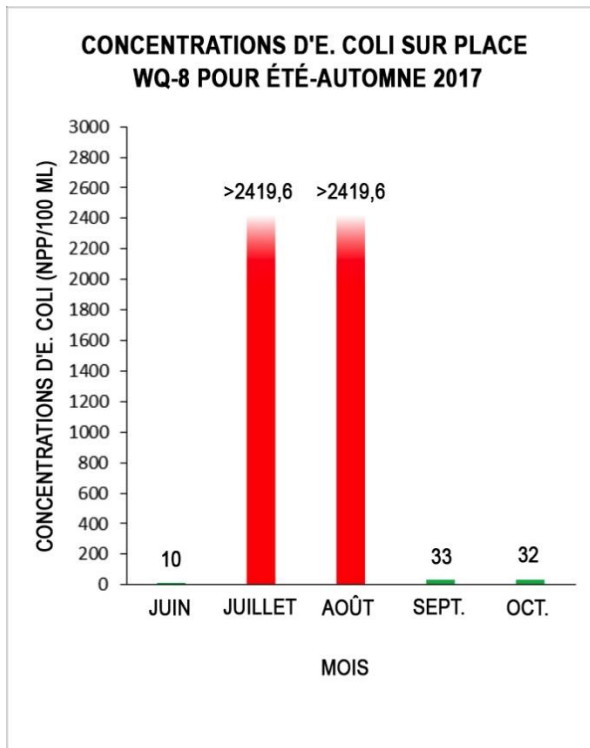
Les échantillons de l'emplacement 7 ont été prélevés dans un ruisseau qui traverse des secteurs forestiers et un complexe hôtelier et de chalets. Les résultats étaient sous les limites recommandées, mais étaient élevés en septembre malgré la température sèche.

Les échantillons prélevés à l'emplacement 8 proviennent d'un ruisseau qui traverse des terres agricoles. Les concentrations élevées d'*E. coli* observées en juillet et en août, suivies d'une faible concentration les mois suivants, sont probablement liées à la présence de bétail ou l'épandage de fumier.

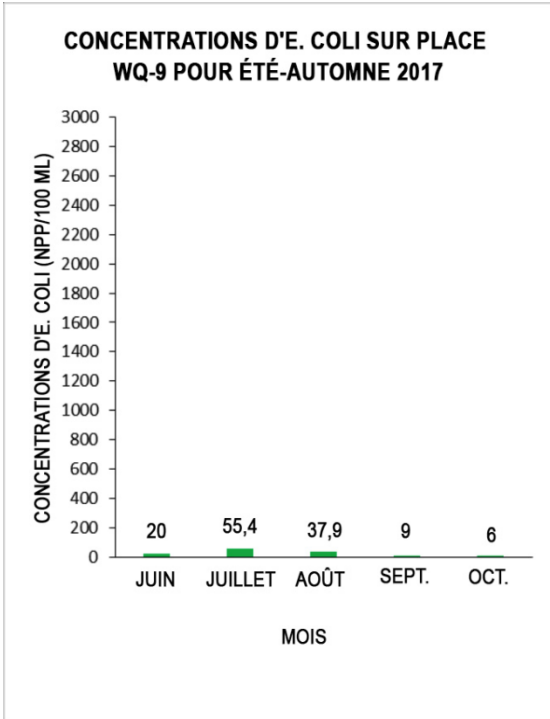
L'emplacement 9 se trouve dans un ruisseau qui draine des terres forestières et quelques secteurs agricoles. La concentration d'*E. coli* observée à cet emplacement est faible. Un marécage formé dans une carrière de gravier abandonnée se trouve en amont de l'emplacement et peut contribuer à diminuer la concentration d'*E. coli*.

L'emplacement 10 draine une zone agricole et forestière. Une ferme de plaisance se trouve à proximité. La concentration élevée d'*E. coli* peut être attribuable à l'épandage de fumier.

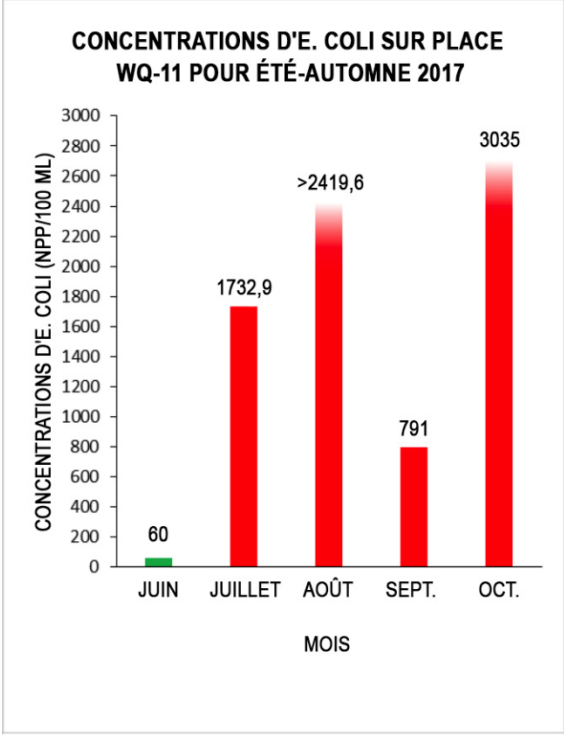
L'emplacement 11 draine un secteur agricole actif et certains fossés. L'eau y est stagnante et peut incuber l'*E. coli* jusqu'aux niveaux élevés consignés. La concentration y était plus faible en juin, avant le réchauffement de la température.

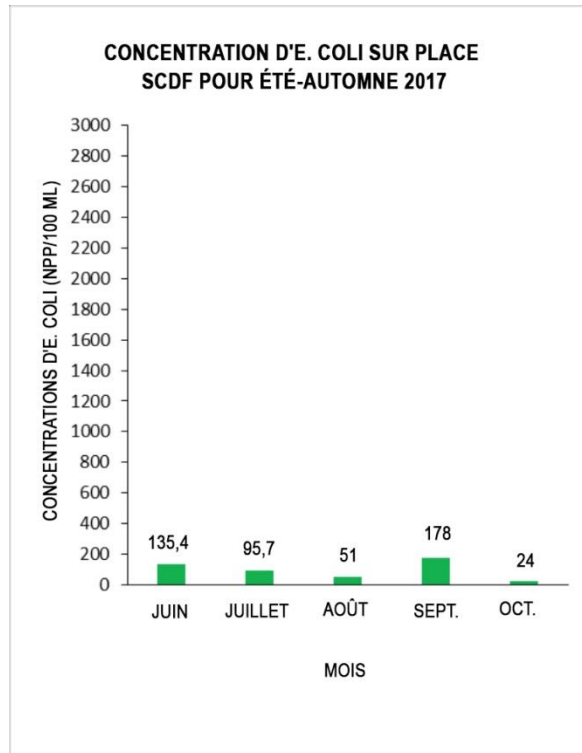
Concentrations historiques d'*E. coli* de 2000 à 2015

L'emplacement suivant se trouve dans un secteur boisé accessible par la route Pellerin. La concentration d'*E. coli* y est demeurée faible en 2017. Les années précédentes, certains échantillons ont présenté une concentration élevée d'*E. coli*. Ces concentrations élevées peuvent être attribuables à la présence de castors en amont de l'emplacement, les concentrations ayant diminué une fois les castors partis.

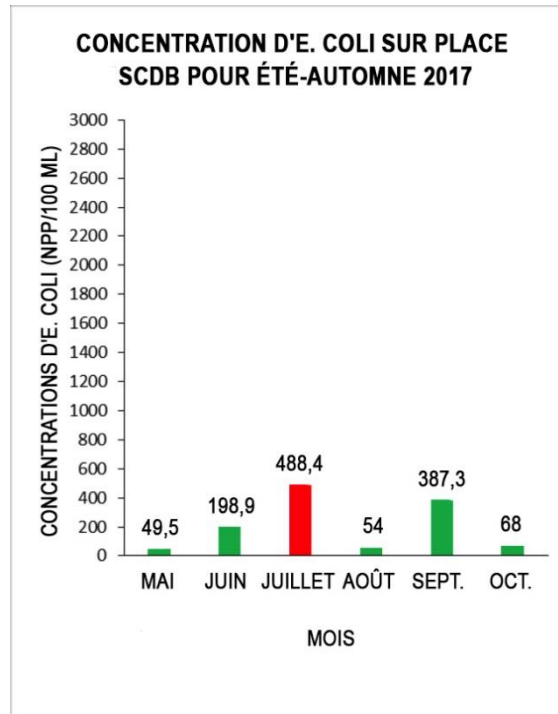
Concentrations historiques d'*E. coli* de 2000 à 2015

L'emplacement se trouve à l'endroit où le principal bras de la rivière Scoudouc croise la route 134. Il est situé dans un secteur résidentiel. En juillet et en septembre 2017, la concentration d'*E. coli* était supérieure à la limite recommandée pour les eaux utilisées à des fins récréatives. Des castors ont été actifs en amont de cet emplacement en 2017. Historiquement, les concentrations d'*E. coli* y sont généralement plus faibles, mais l'emplacement présente parfois des comptes élevés. Les comptes sont plus élevés après de fortes précipitations en juillet 2010 et en juin 2012.

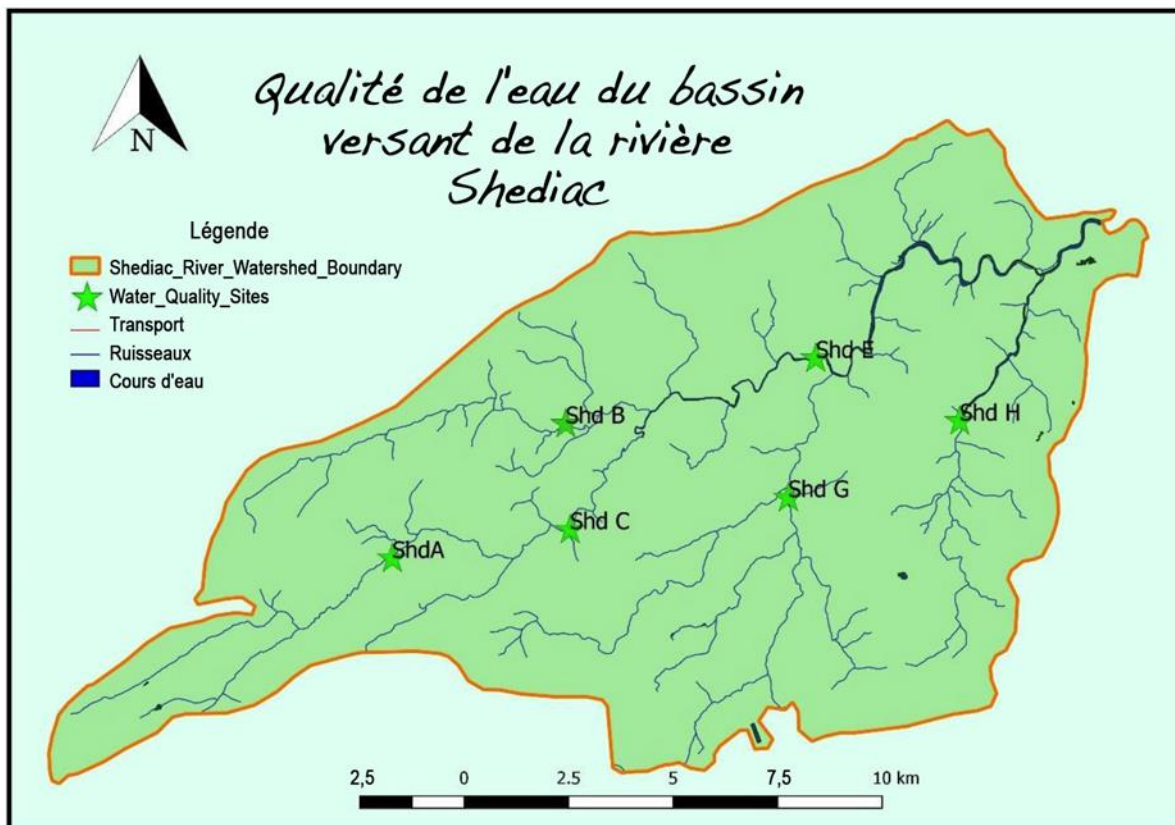
## 4.2 Emplacements à la rivière Shediac

L'Association du bassin versant de la baie de Shediac surveille la concentration d'*E. coli* dans l'eau douce de la rivière Shediac depuis 2000. Six emplacements sont surveillés.

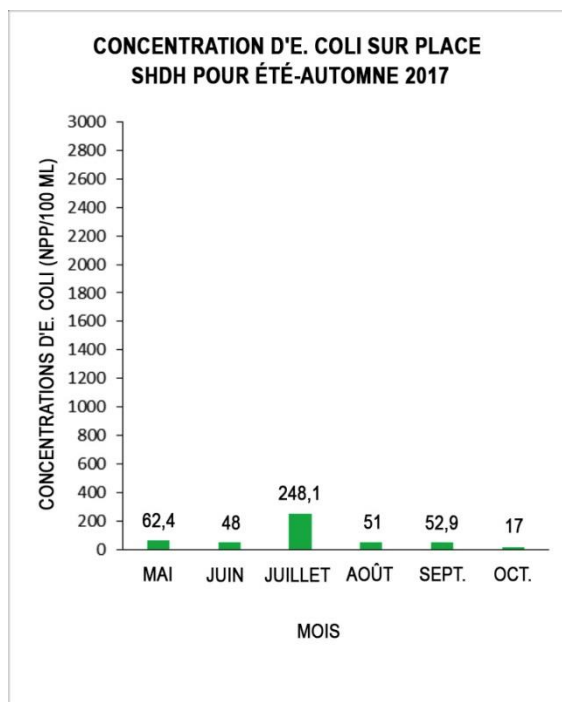
Concentrations historiques d'*E. coli* de 2000 à 2015

L'emplacement Shd H se trouve au point où commence l'eau salée, à côté du ruisseau de Bateman Mill. La rivière traverse des terres agricoles, et la qualité de son eau est également influencée par des barrages de castors. La concentration d'*E. coli* y est demeurée faible en 2017. En général, les comptes d'*E. coli* observés à cet emplacement sont faibles.

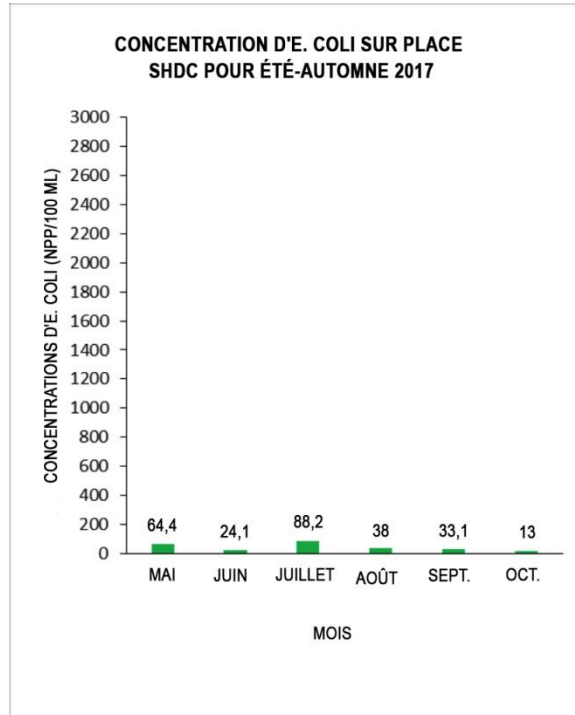
Concentrations historiques d'*E. coli* de 2000 à 2015

L'emplacement où le bras principal de la rivière Shediac passe sous le chemin McLean Cross près de la route Cape Breton. Ce secteur est principalement résidentiel et forestier. On y observe parfois des comptes élevés d'*E. coli* provenant de sources inconnues.
