ÉTUDE D'IMPACT SUR L'ENVIRONNEMENT
APPROVISIONNEMENT EN EAU POTABLE
DE LA VILLA SORMANY INC.
ROBERTVILLE, NB

No. Réf. : 544-18-C

Novembre 2018

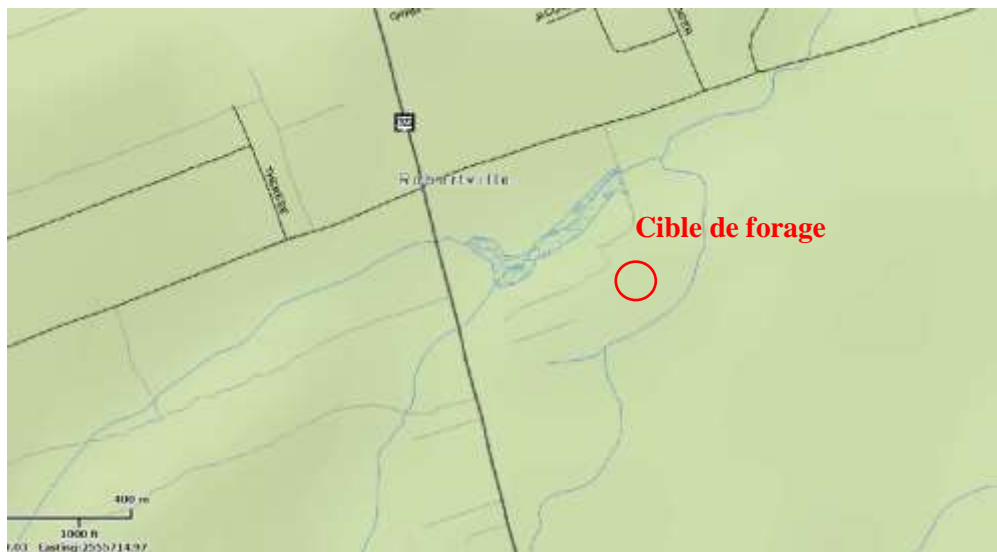
Figure no 6 : Cours d'eau identifiés à l'aide de GeoNB

Deux (2) bras du ruisseau Duguay traversent la propriété en question au nord et au sud de la cible de forage. Un des bras du cours d'eau est situé à 170 mètres environ au nord et le second à 70 mètres environ au sud de la cible de forage proposée. La terre humide la plus proche est une terre humide réglementée située à 150 mètres environ au nord-ouest de la cible de forage. Le ruisseau Duguay rejoint la rivière Millstream à 1,6 km environ au nord du site de la cible de forage. En raison de la nature du projet et de la distance qui le sépare de chaque cours d'eau, aucune interaction entre le projet et les cours d'eau n'est envisagée.

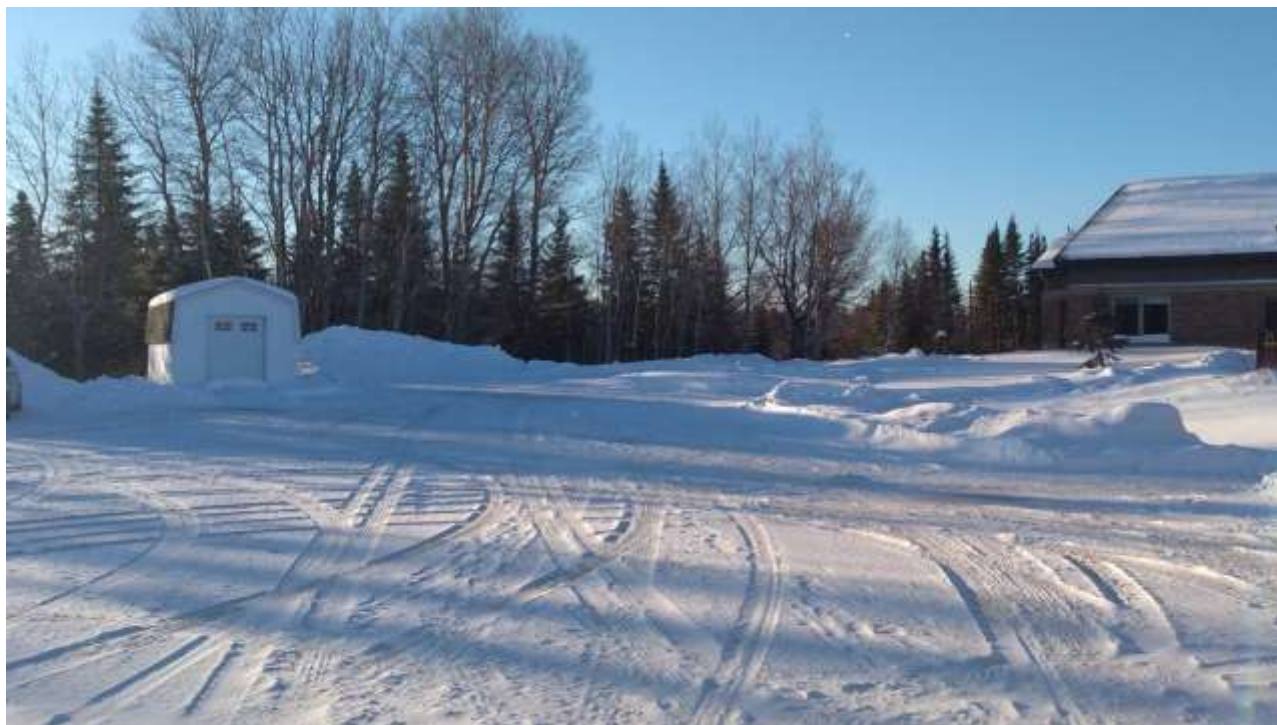
Photo 4 : Vue du stationnement arrière. Le puits no 3 est situé derrière la remise blanche du côté gauche (22 novembre 2018).

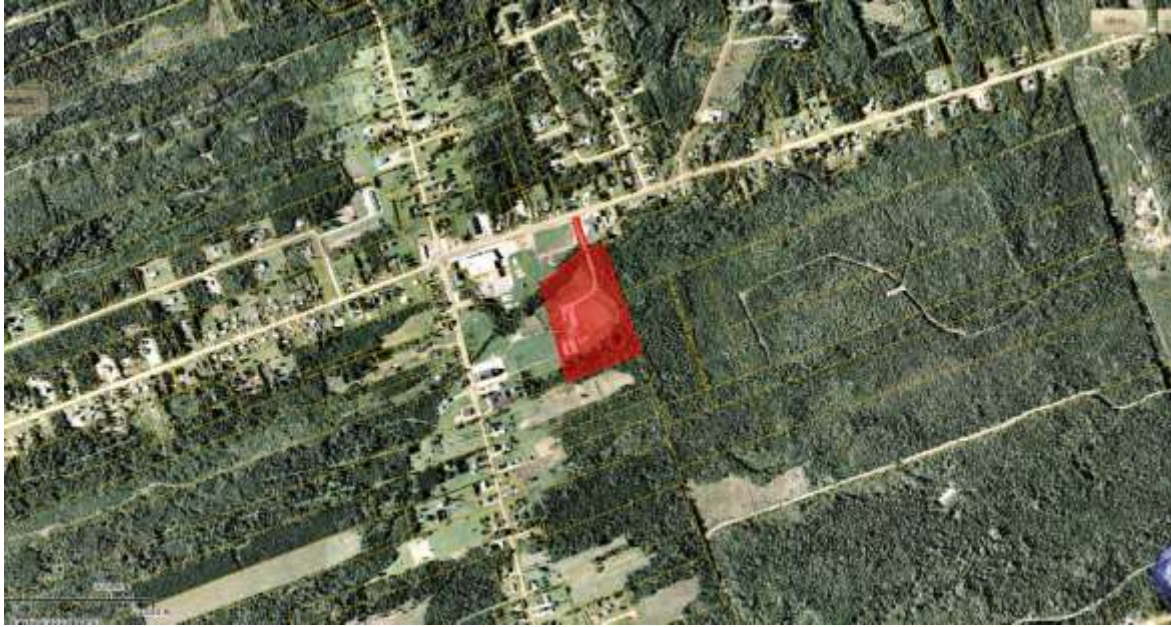
Figure 1 : Vue d'ensemble du site à l'étude NID no 20844544 (GeoNB, 2018)

La cible de forage est située sur la propriété NID 20844544, au 1289, chemin Robertville, Robertville, Nouveau-Brunswick. Le forage et l'installation d'un nouveau puits de production (puits no 4) proposés auront une profondeur de 300 pieds (même profondeur que le puits de production existant, puits no 3). Reportez-vous à la figure 1 du présent document.

- **emplacement propose des cibles de forage et NID** – voir les figures 1 et 2;
- **puits domestiques ou de production dans un rayon de 500 mètres de la ou des cibles de forage** – voir la figure présentée à l'annexe B;
- **tout risque possible signalé au point 7** – voir la figure 3.

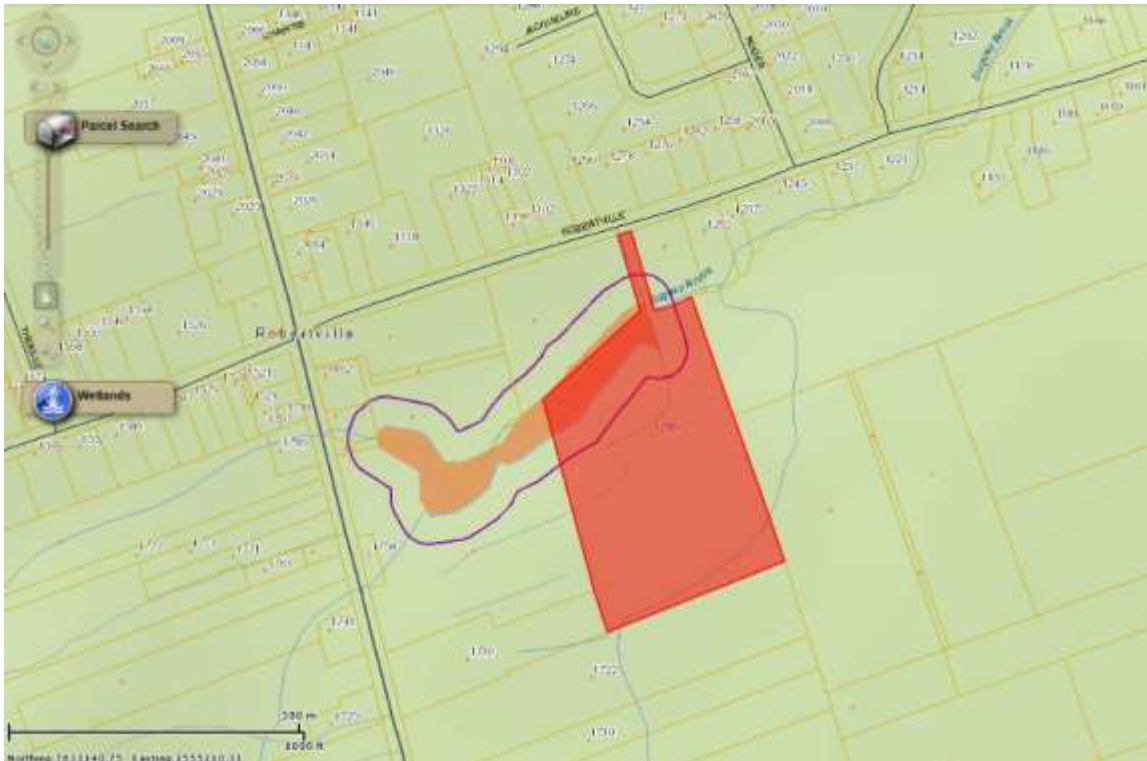
Figure 4 : Cours d'eau et terres humides près du site à l'étude

Deux (2) bras du ruisseau Duguay traversent la propriété en question au nord et au sud de la cible de forage. Un des bras du cours d'eau est situé à 170 mètres environ au nord et le second à 70 mètres environ au sud de la cible de forage proposée. La terre humide la plus proche est une terre humide réglementée située à 150 mètres environ au nord-ouest de la cible de forage. Reportez-vous à la figure 4.
