ÉTUDE D'IMPACT SUR L'ENVIRONNEMENT
PROJET DE LOTISSEMENT ELPHÈGE CHIASSON
Savoie Landing, NB

ANNEXE A : FIGURES ET PHOTOS

Novembre 2021

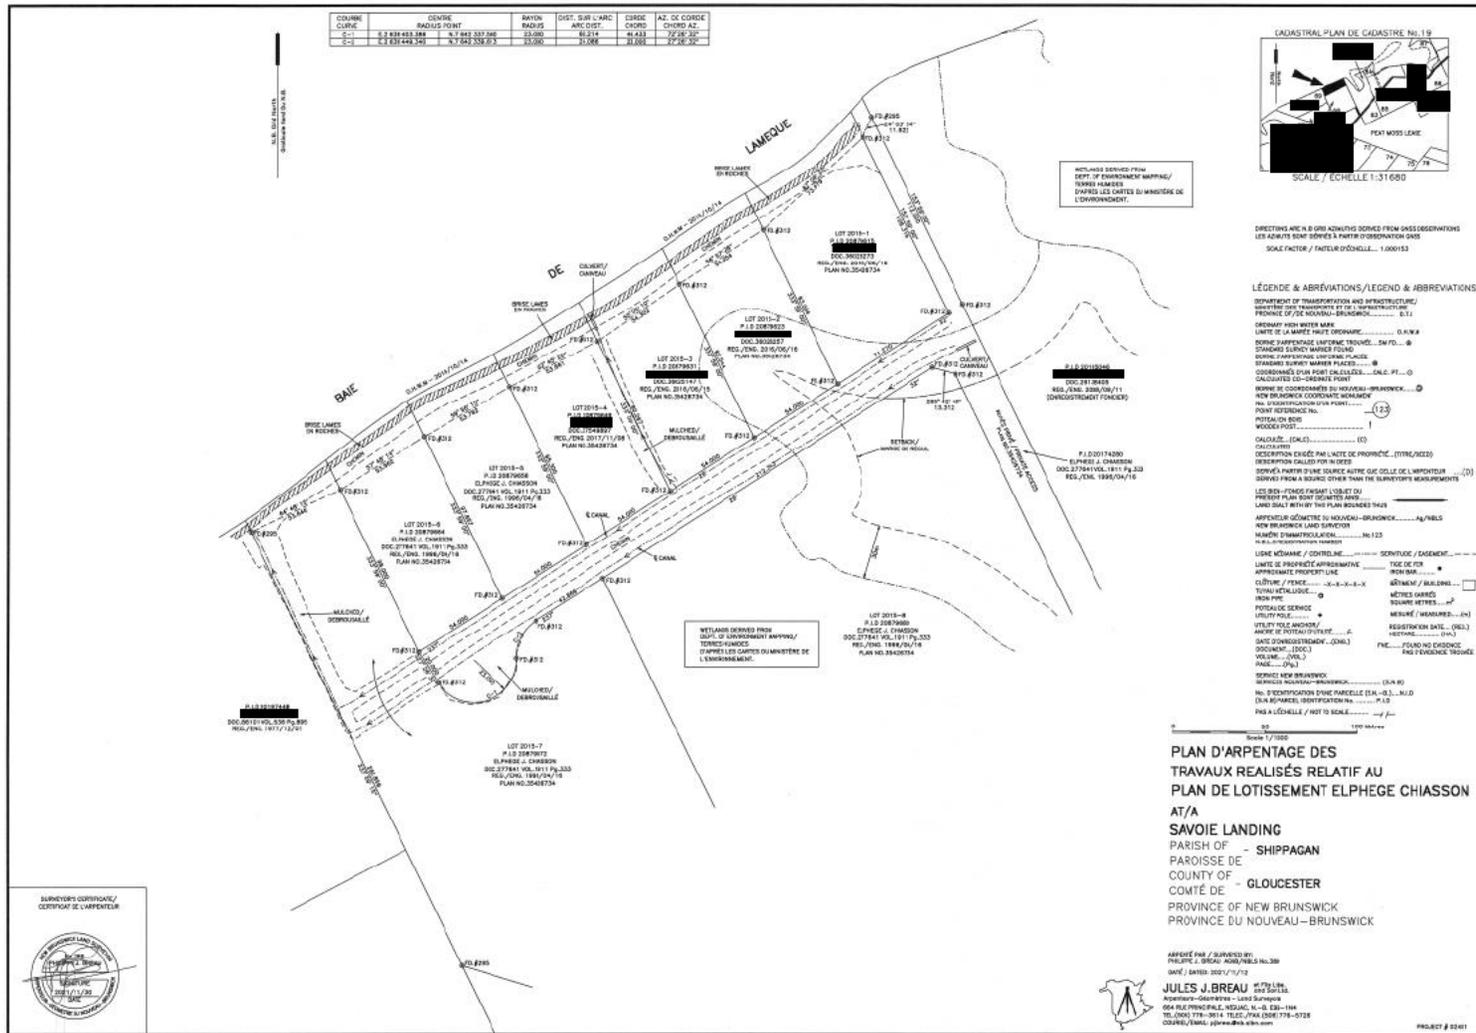
Figure 1 : Plan d'arpentage relatif aux travaux du Lotissement Elphège Chiasson à Savoie-Landing (novembre 2021).

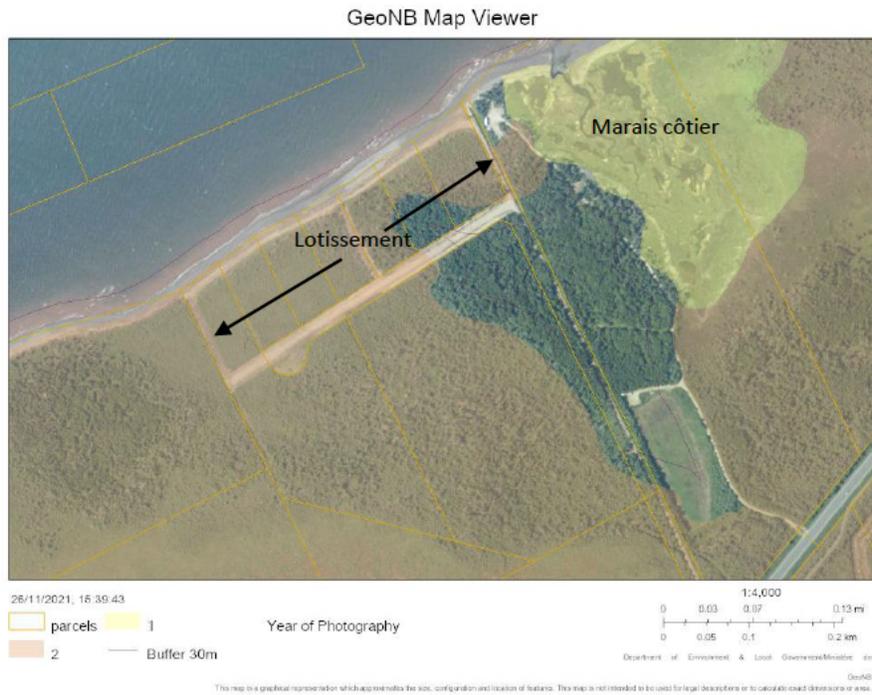
Figure 3: Carte indiquant la couche de terres humides de GeoNB (en brun) montrant que la majeure partie du lotissement est sur des terres humides.

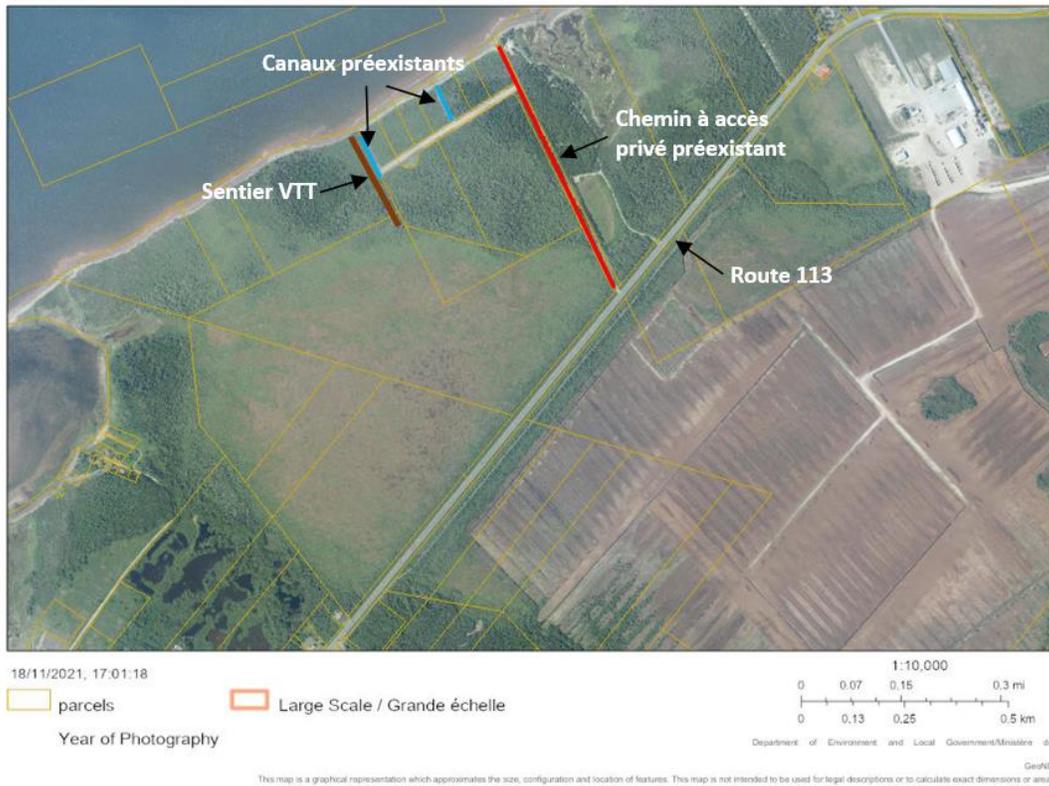
Figure 4: Localisation d'éléments préexistants: un chemin à accès privé de la route 113 jusqu'à la côte (en rouge), deux canaux de drainage vers la côte (en bleu) et un sentier de VTT qui longe la limite ouest du lotissement et se poursuit vers le sud (en brun).

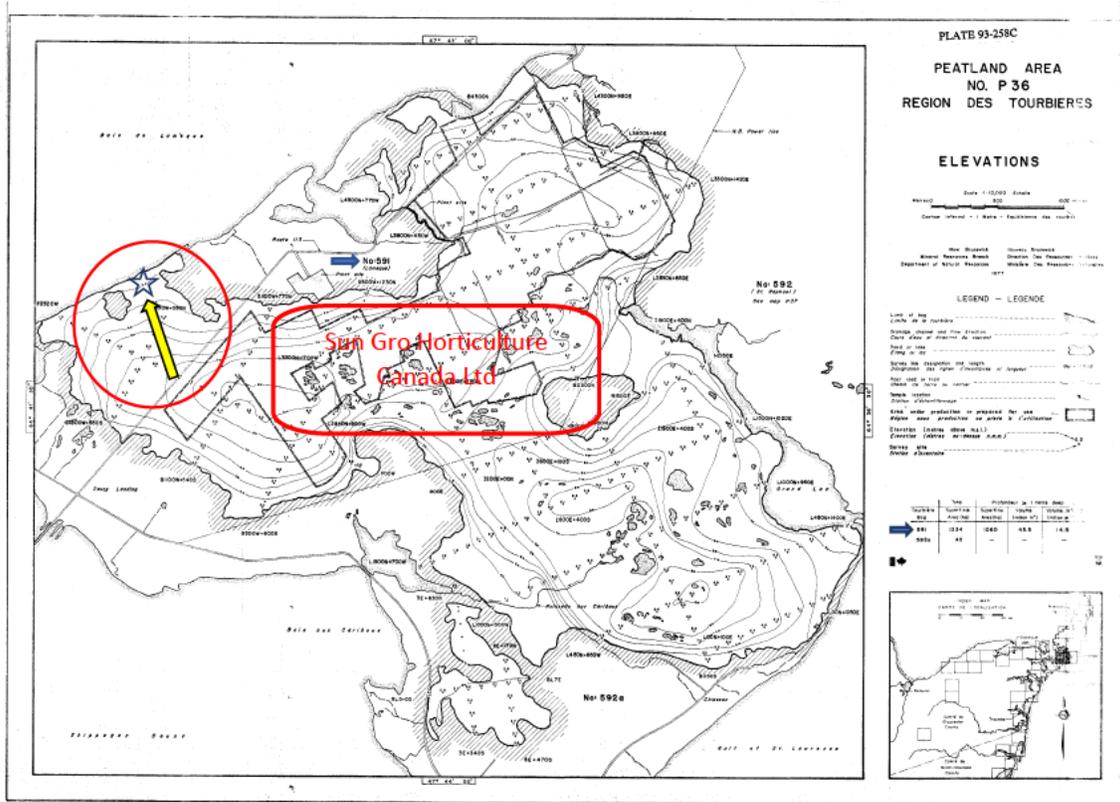
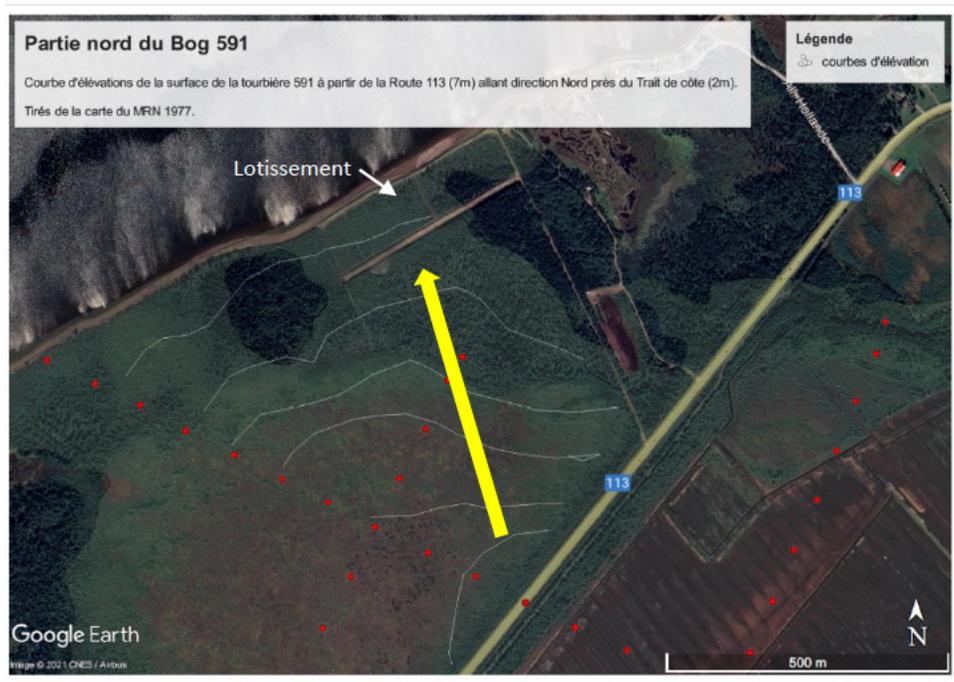
Figures 6 et 7: Carte des élévations (mètres au-dessus du n.m.m.) publiée par le MRN en 1977 et carte sur fond d'image Google Earth, toutes deux indiquant une dénivellation de plus de 5 mètres entre la route 113 (7m) et le bord de la côte (2m), près du site du lotissement indiqué par l'étoile sur la carte d'élévations. La flèche jaune indique la direction de la pente du drainage naturel. Les points rouges sont des points de données lors des travaux d'inventaire.

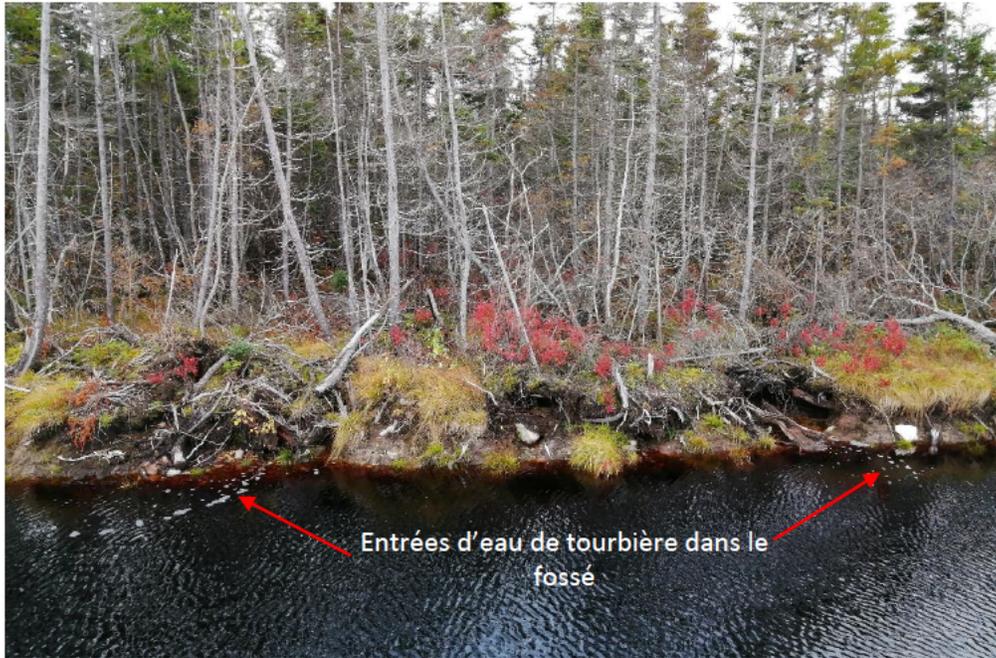
Figure 8 : Écoulement de l'eau de tourbière drainé naturellement au travers du *lagg* et s'écoulant dans le fossé du côté sud du chemin construit au sud des lots.

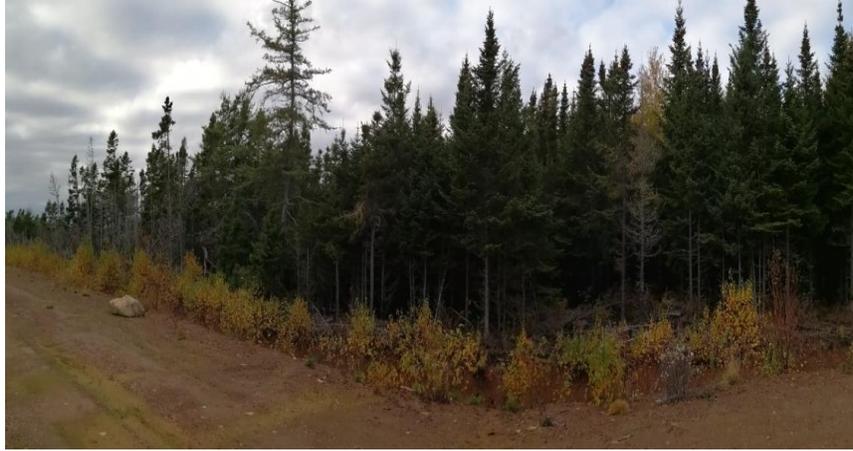
Photo 1 : Lot 2015-1 : Boisé sec à dominance de sapin baumier vu de l'intersection du chemin construit le long de la limite sud des lots (à gauche) et le chemin d'accès privé préexistant (vers la droite).

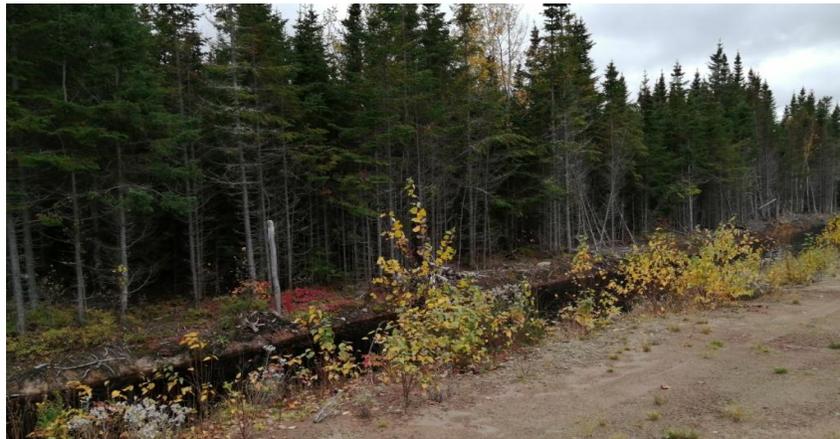
Photo 2 : Boisé sec à dominance de sapin baumier du côté opposé au lot 2015-1.

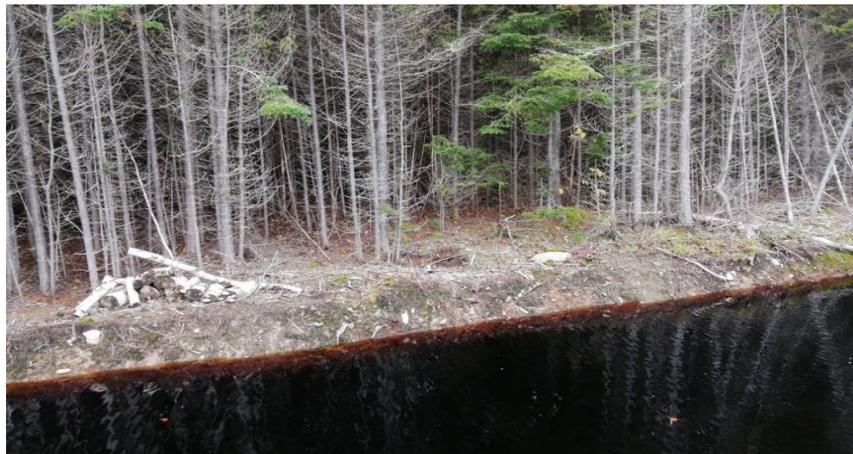
Photo 3 : Sol minéral exposé le long du fossé qui longe le chemin au sud des lots (côté opposé du lot 2015-1).

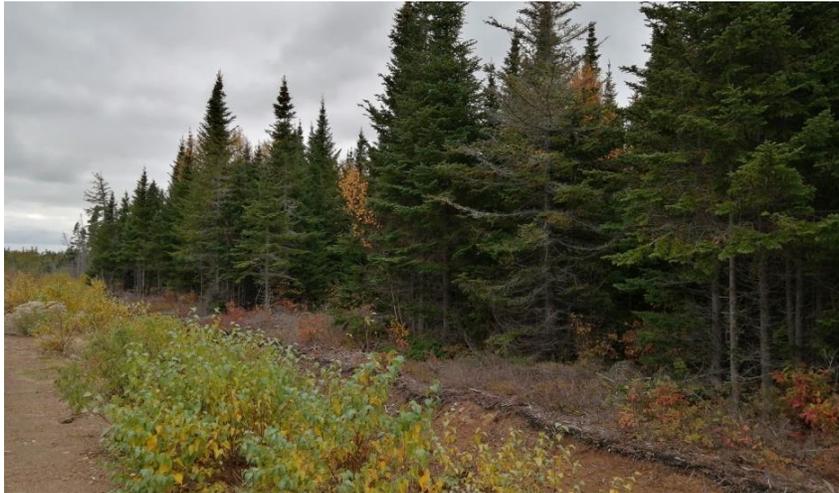
Photo 4 : Boisé sec à dominance de sapin baumier à l'extrémité sud du lot 2015-2.

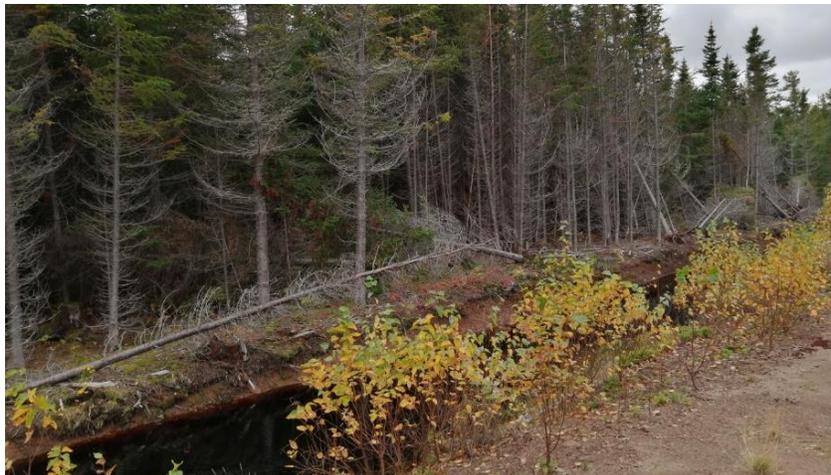
Photo 5 : Boisé sec à dominance de sapin baumier du côté opposé au lot 2015-2.

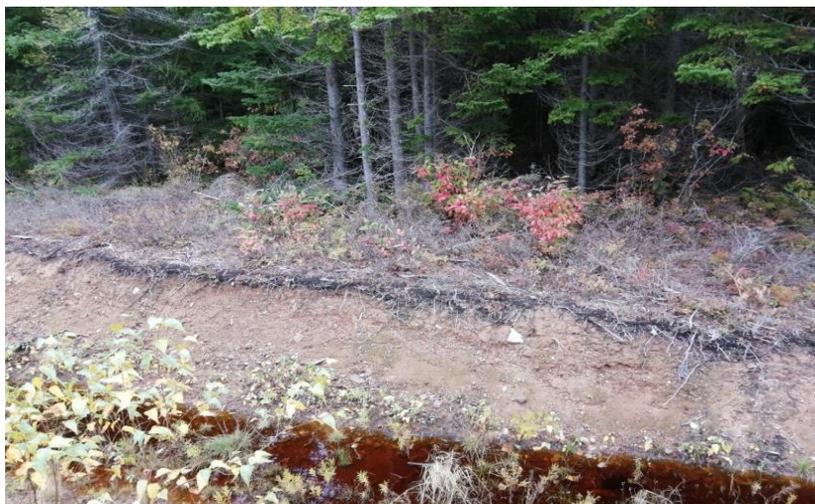
Photo 6 : Sol minéral exposé le long du fossé longeant le chemin au sud des lots (côté opposé du lot 2015-2).

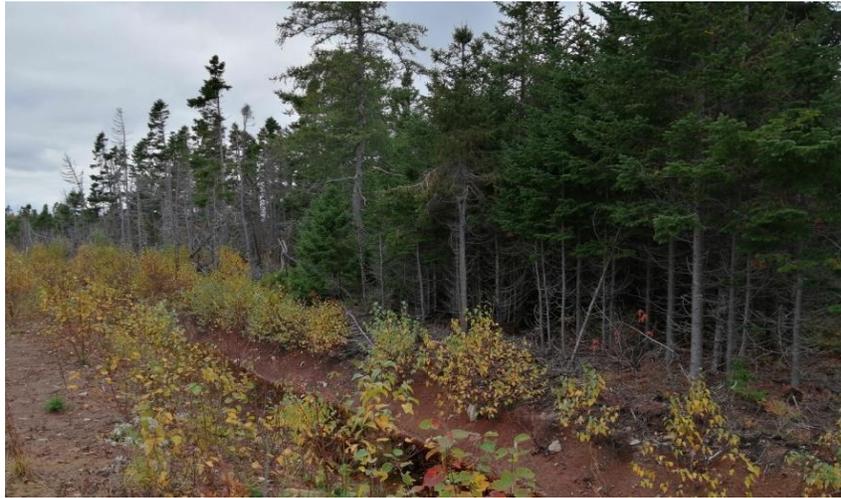
Photo 7 : Boisé humide à dominance d'épinette noire à l'extrémité sud du lot 2015-3.

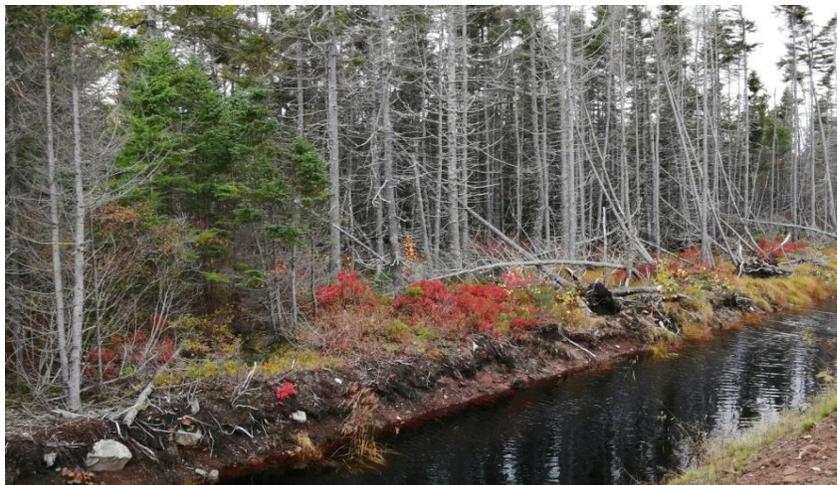
Photo 8 : Boisé humide à dominance d'épinette noire du côté opposé au lot 2015-3.

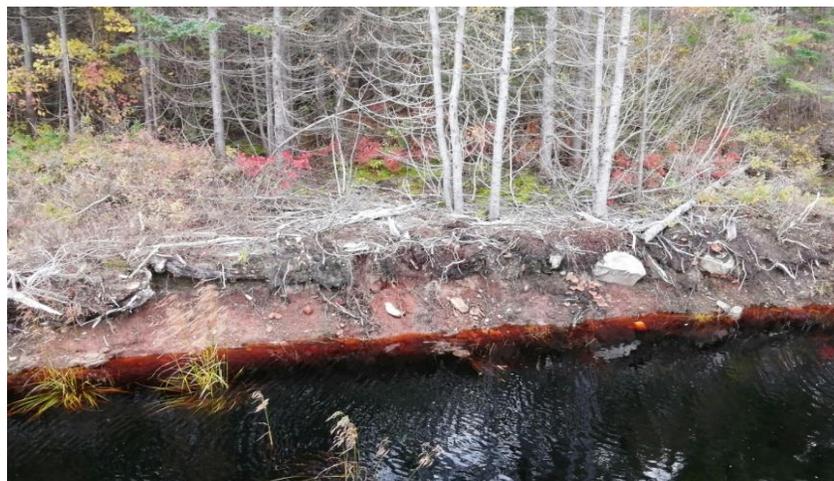
Photo 9 : Sol minéral avec une couche superficielle organique exposé le long du fossé vis-à-vis le lot 2015-3.

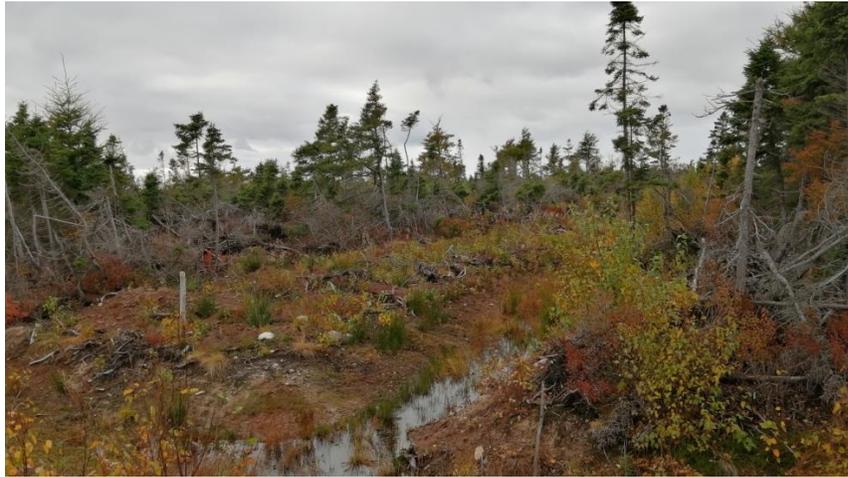
Photo 10 : Canal préexistant qui draine le terrain vers la mer entre les lots 2015-3 et 2015-4. Après celui-ci, le terrain devient très humide, avec un aspect de tourbière.

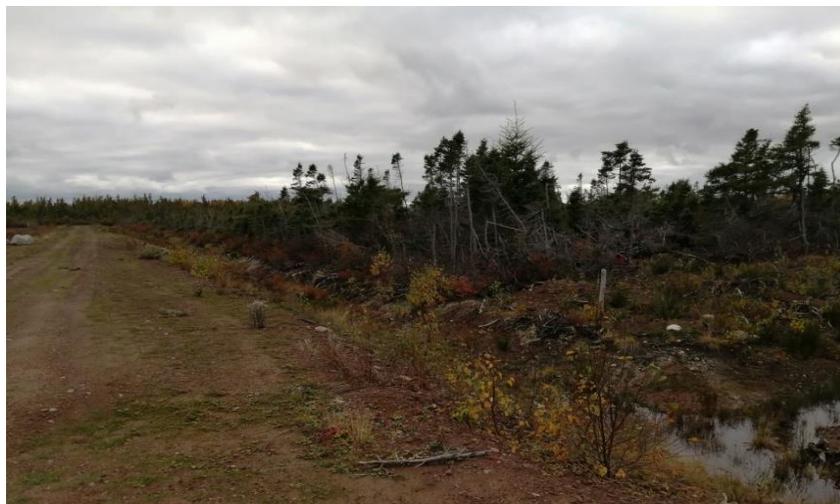
Photo 11 : Extrémité sud-est du lot 2015-4, après le canal. Les arbres, à dominance d'épinettes noires diminuent en nombre et en taille et les arbustes deviennent plus importants.

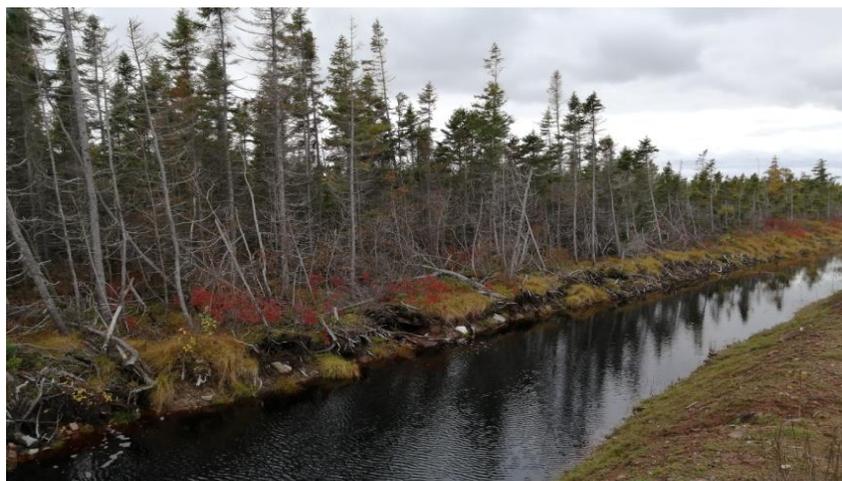
Photo 12 : Boisé d'épinette noire humide opposé au lot 2015-4. Le sol a une couche organique (tourbe) plus importante et la végétation herbacée indicatrice de conditions humides est présente.

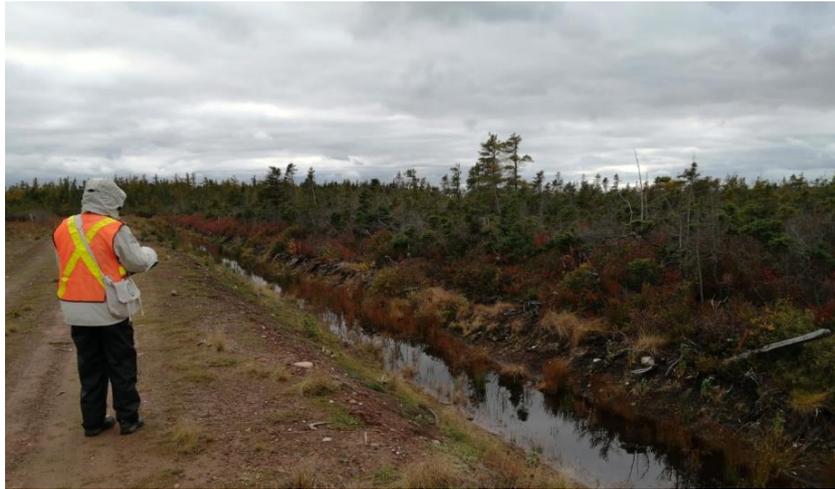
Photo 13 : Extrémité sud du lot 2015-5. Le terrain est humide et est devenu densément arbustif avec dominance d'épinettes noires rabougries et d'arbustes éricacées.

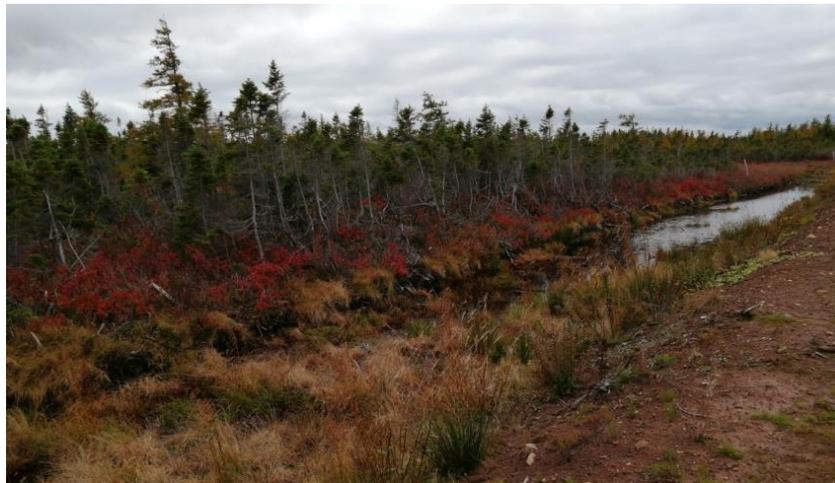
Photo 14 : Terrain humide densément arbustif opposé au lot 2015-5.

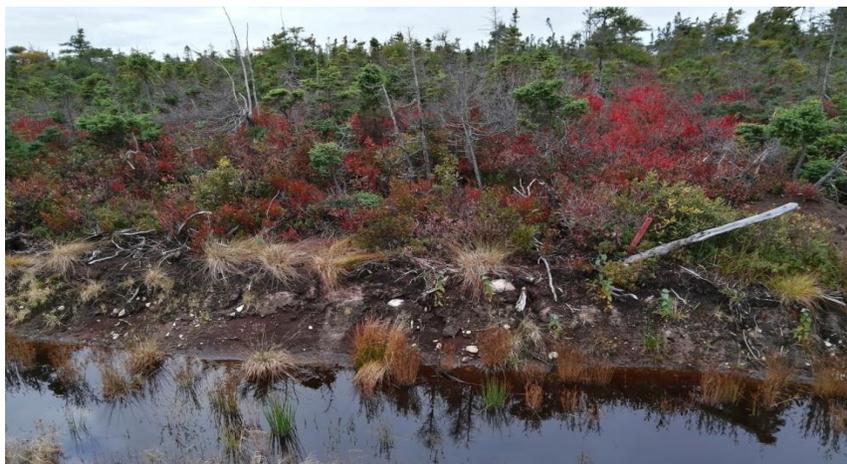
Photo 15 : Couche de sol organique foncée (tourbe) plus importante exposée le long du fossé vis-à-vis le lot 2015-5.

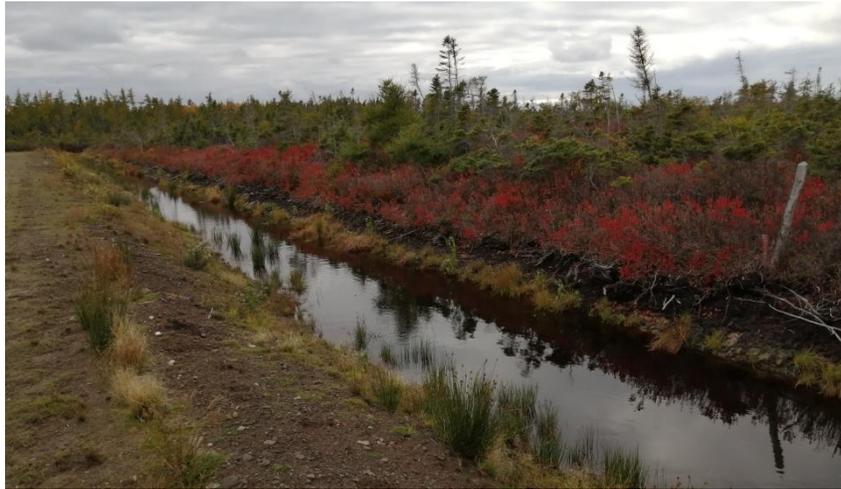
Photo 16 : Extrémité sud du lot 2015-6. Ce terrain humide est densément arbustif à dominance d'épinette noire et d'arbustes éricacées. Le sol exposé le long du fossé démontre une couche superficielle organique (tourbe).

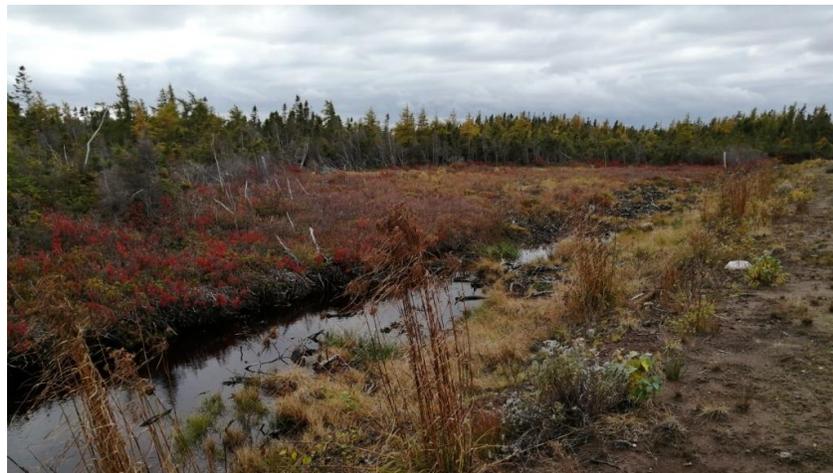
Photo 17 : Terrain humide opposé au lot 2015-6, dont une partie (vers le fond dans la photo) a été débroussaillée lors de la construction du chemin longeant le côté sud des lots.

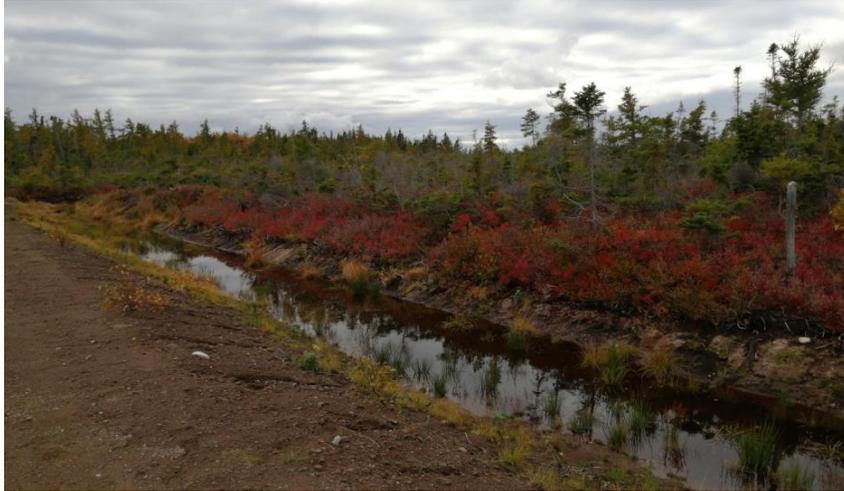
Photo 18 : Extrémité sud du lot 2015-7, semblable au lot 2015-6 avec une végétation densément arbustive dominée par l'épinette noir et des éricacées, typique de bords de tourbières.

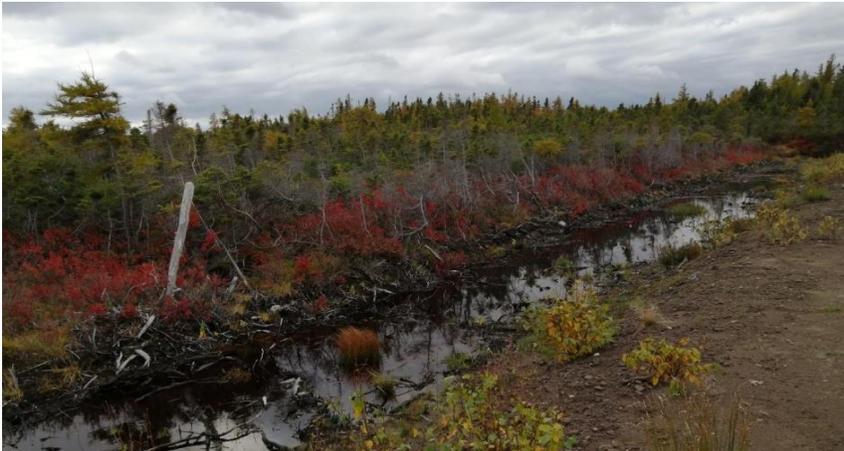
Photo 19 : Terrain humide densément arbustif opposé au lot 2015-7. Le bord du fossé laisse voir la couche de sol organique (tourbe) en surface.

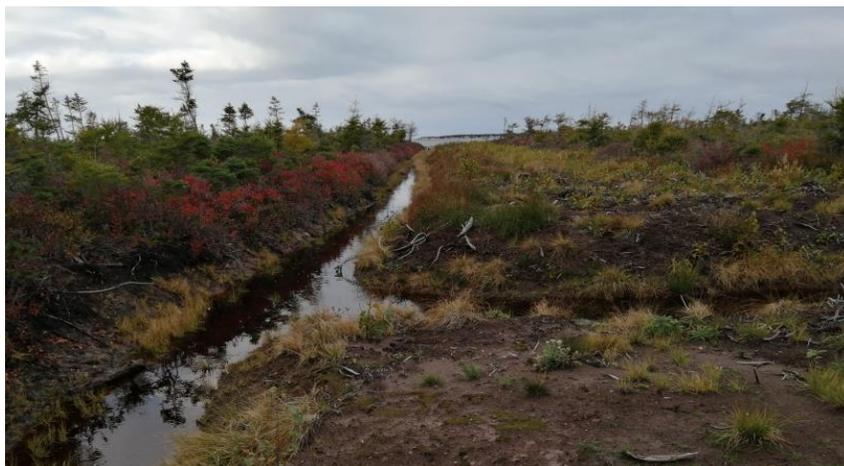
Photo 20 : Canal préexistant à la ligne de propriété longeant la limite ouest du lot 2015-7, qui draine l'eau vers la mer.

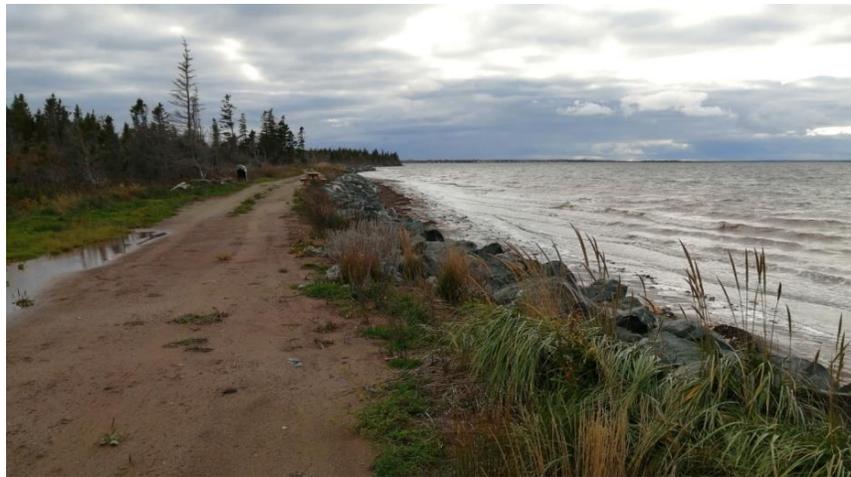
Photo 22 : Chemin le long de la côte vis-à-vis le lot 2015-1. L'énrochement, qui débute à la limite de propriété à l'est, se poursuit jusqu'à la limite ouest de la propriété.

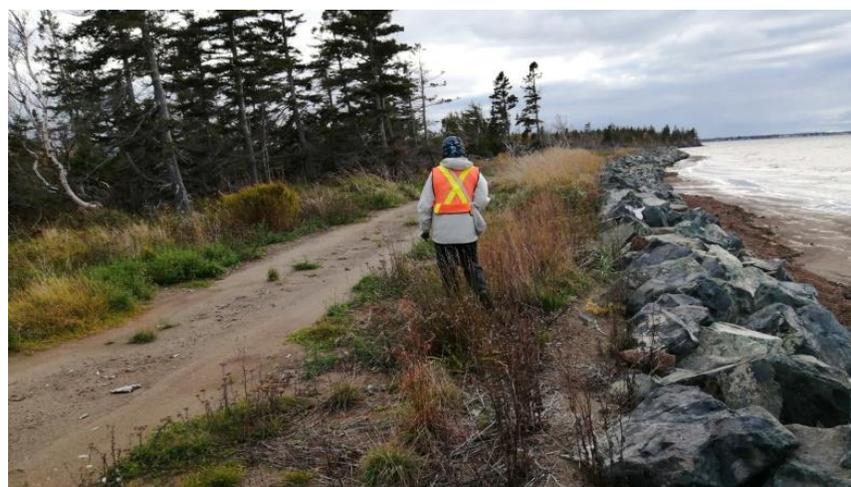
Photo 27 : Extrémité nord du canal entre les lots 2015-3 et 2015-4.

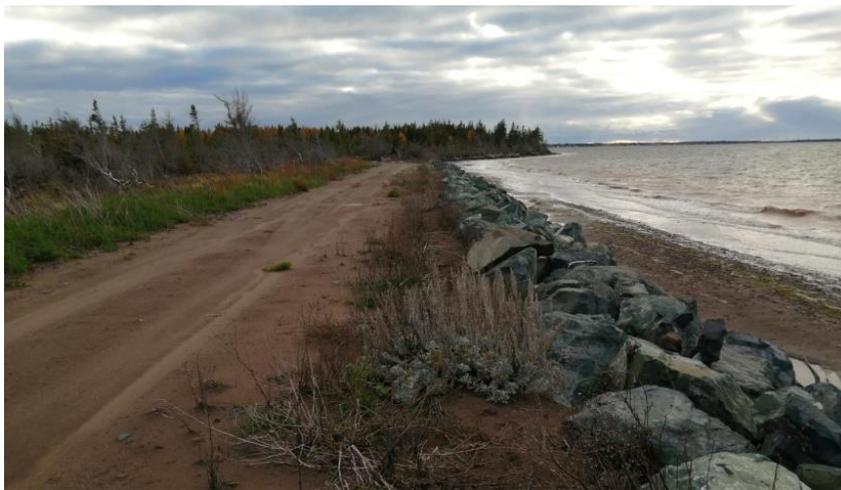
Photo 33 : Extrémité nord du lot 2015-7 avec le canal indiquant la limite de propriété ouest à la droite.

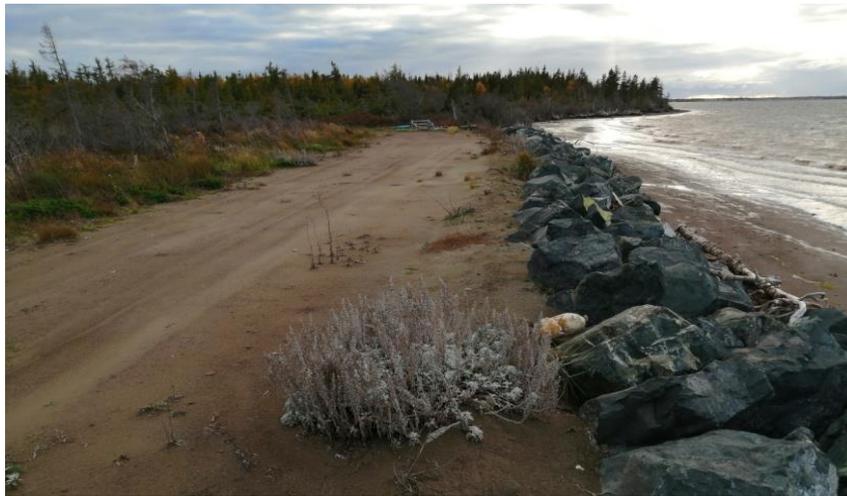
Photo 35 : Côte au-delà de l'enrochement vu de la limite ouest de la propriété en direction ouest.
